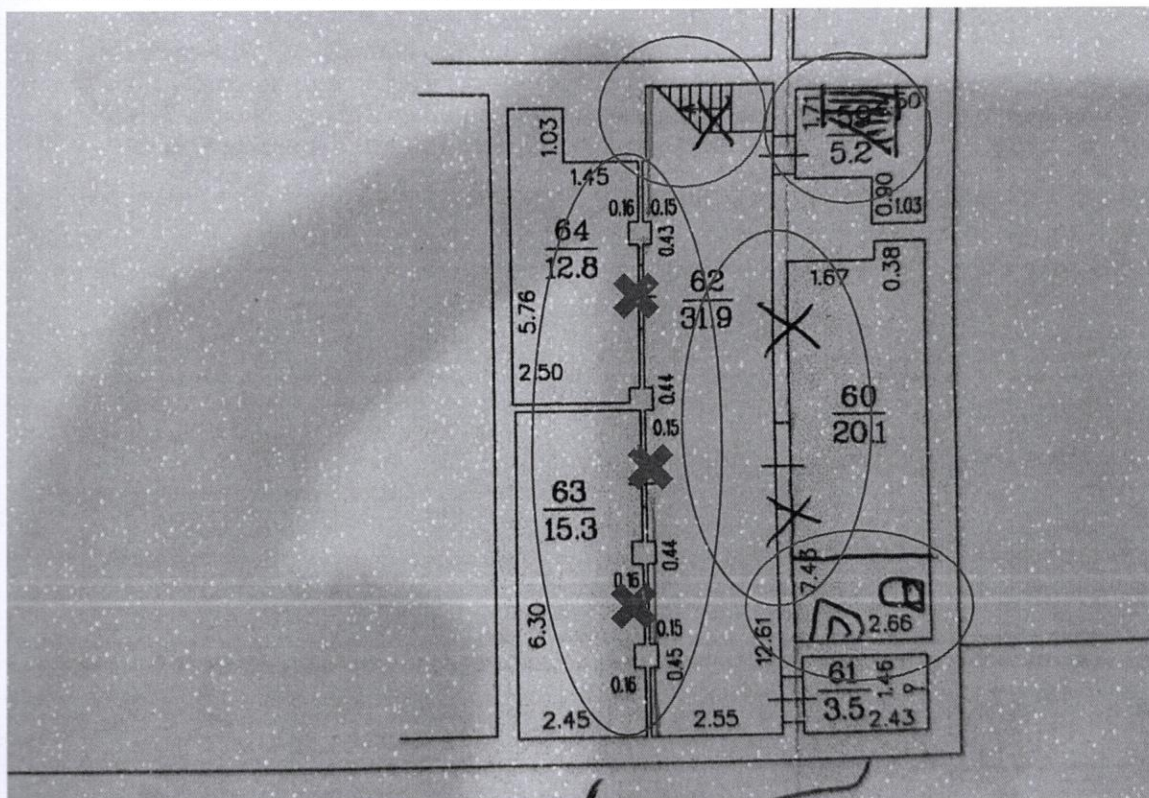
Attēls nr.2.3.1 Būves -1. stāva plāns ar neatbilstībām kadastrālās uzmērīšanas lietā.

Ēkas -1.stāva līmenī ir konstatētas vairākas neatbilstības:

- Ir ierīkota jauna kāpņu telpa (telpā nr.59) un demontētas vecās kāpnis telpās nr.62
- Ir nojauktas sienas starp telpām nr.64, 63, 62 un 60. Izvērtējot sienu biezumu, iespējams siena starp telpām nr.60 un nr.62 ir bijusi nesošās siena uz kuras balstīta skatuves daļa. Griestu apdare ir segta ar PVC loksnēm un bez atsegšanas un apdares demontāžas nav iespējams noteikt kā un kur balstītas skatuves sijas vai ir veikta pastiprināšana un vai uz šo brīdi nav sākušas veidoties deformācijas.
- Telpā nr.60 ir izbūvēta starpsienas un ierīkots sanitārais mezgls ar tualeti.

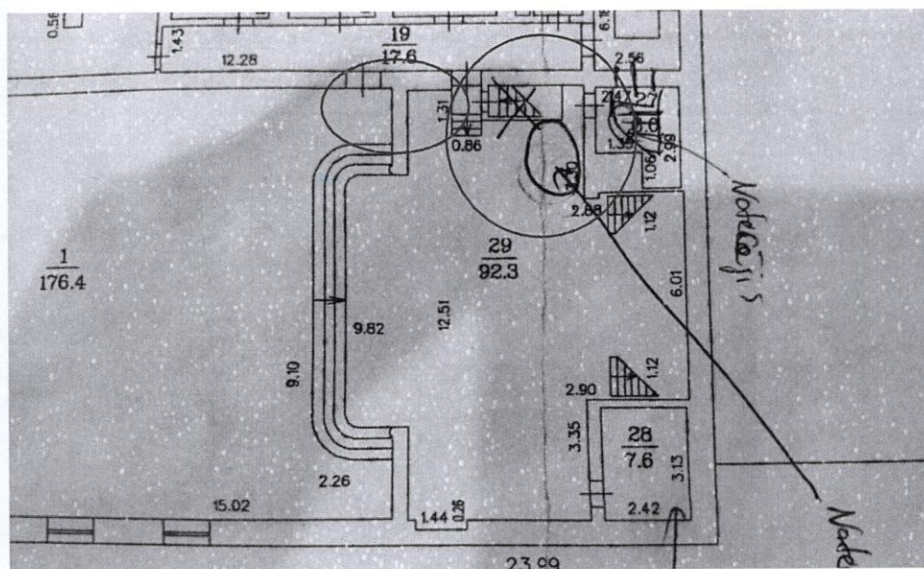
Attēls nr.2.3.2 Būves 1. stāva plāns ar neatbilstībām kadastrālās uzmērīšanas lietā.

Ēkas 1.stāva līmenī ir konstatētas vairākas neatbilstības:

- Skatuves daļā (telpa nr.29) ir nojauktas kāpnes uz pagrabu.
- Pirmā stāva kāpņu telpas (telpa nr.25) nesošajā sienā ir ierīkota durvju aile uz telpu nr.27 un šajā telpā ir uzstādītas kāpnes uz pagraba stāvu.

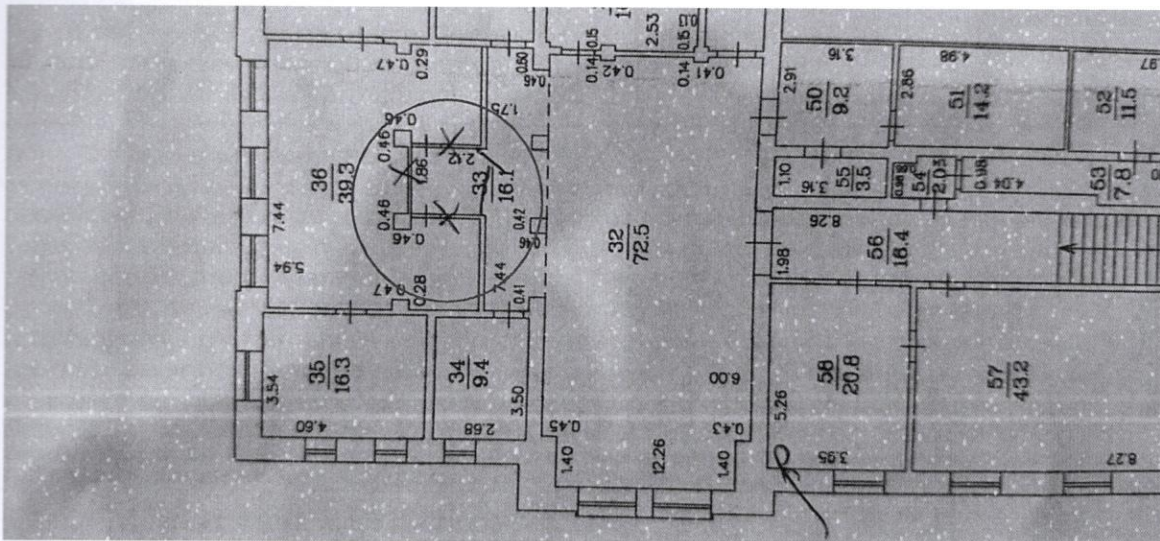
Attēls nr.2.3.3 Būves 2. stāva plāns ar neatbilstībām kadastrālās uzmērīšanas lietā.

Ēkas 2.stāva līmenī ir konstatētas vairākas neatbilstības:

- Starp telpām nr.39 un nr.32 ir mainīts starpsienu plānojums. Veiktā pārbūvē neietekmē būves drošību un stabilitāti, kā arī neietekmē ugunsdrošības prasības.
